Sanierung der Elbquerung am Harburger Hauptdeich mit innovativem Bauverfahren

Bedeutung des Bauwerks innerhalb des Hamburger Abwassersystems

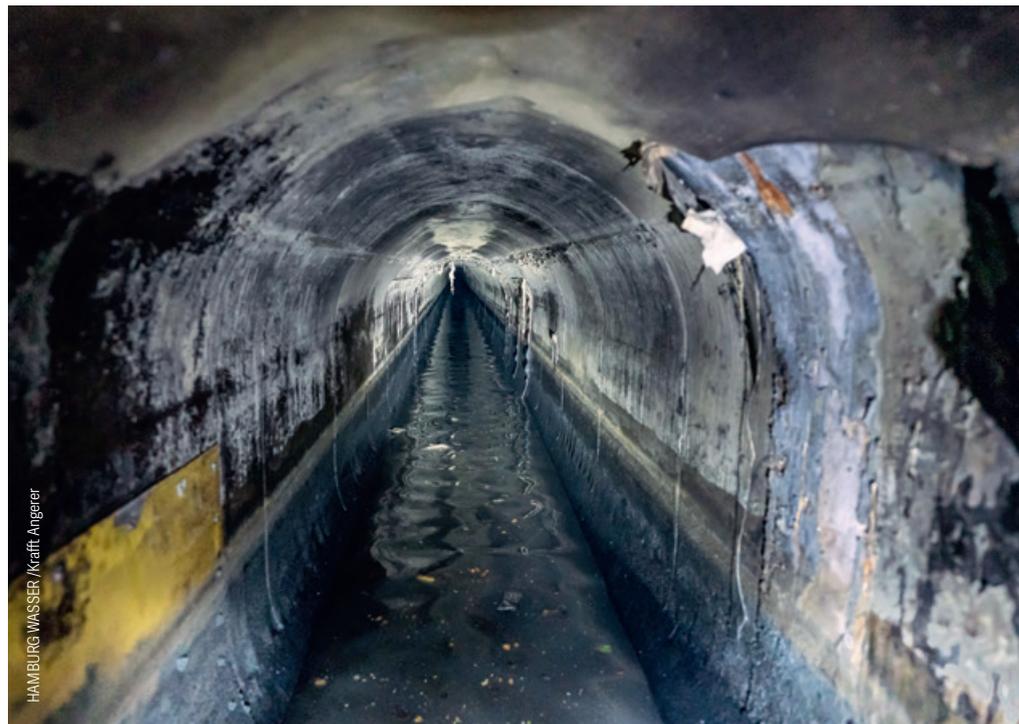
Abb. 3 Schadensbilder im Harburger Hauptdeich

Im Zuge einer Inspektion sind an den Übergängen des Betons zu den eingebauten Kunststoffauskleidungen im unteren Kämpferbereich Betonkorrosionen festgestellt worden (Abb. 3). Die Betriebsschächte auf der Nord- und Südseite wiesen ebenfalls Korrosionsschäden auf. Die Süderelbquerung wurde daraufhin einer erweiterten Zustandserfassung unterzogen.

Die Mischwasserröhren der Süderelbquerung Harburger Hauptdeich waren ursprünglich nur auf 270 Grad mit PVC-Weichkunststoff ausgekleidet, weil seinerzeit während der Planungen erwartet wurde, dass der Trockenwetterabfluss den nicht ausgekleideten Sohlbereich überdecken würde. Im tatsächlichen Betrieb zeigte sich hingegen ein niedrigerer Trockenwetterabfluss. So bildeten sich im Übergangsbereich zwischen der Auskleidung und dem Beton starke Schäden durch biogene

Schwefelsäure. Die Korrosion war zum Zeitpunkt der Inspektionen bereits weit fortgeschritten und schon 15 cm unterhalb der erwähnten PVC-Weichkunststoffauskleidung sichtbar. Die Auskleidung war fest mit dem Beton verbunden durch rückseitige Radialstege. Sulfate waren schon bis auf eine Tiefe von rund 4 cm eingedrungen. So mussten sowohl die Kunststoffauskleidung als auch der korrodierte Beton saniert werden.

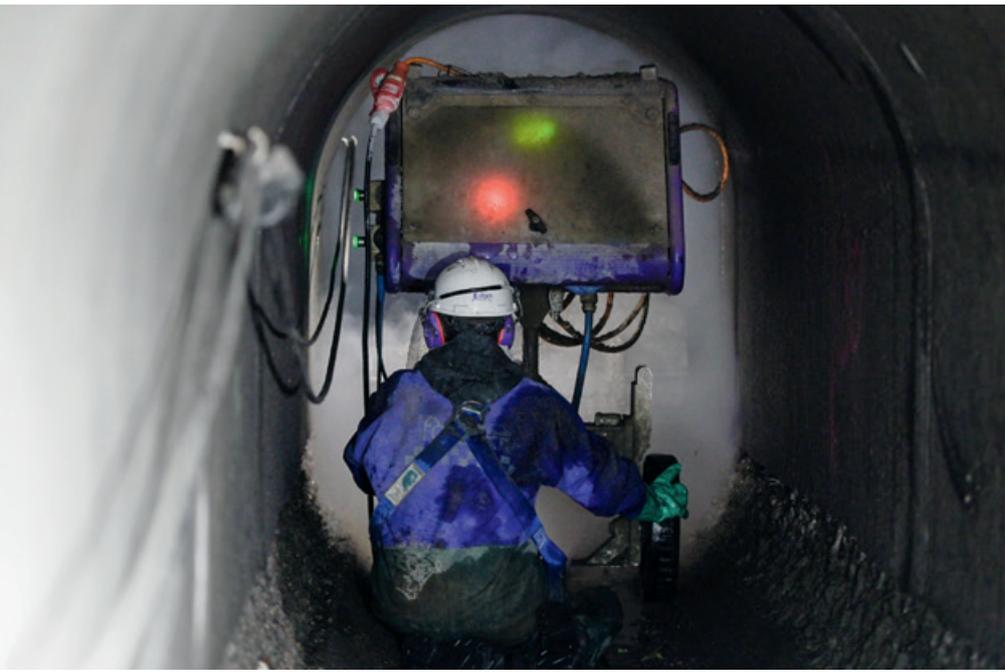
Abb. 4 Maschinist beim präzisen Abtragen des geschädigten Betonstreifens mithilfe eines innovativen Höchstdruckstrahlverfahrens

Es wurden erste Tests durchgeführt mit einem von SMG für diesen Anwendungsfall entwickelten Betonabtragsgerät. Die daraus gewonnen Erkenntnisse führten zu weiteren Verfahrensoptimierungen. So konnte die Aufgabe, Beton und Auskleidungsfolie auf einer Breite von 35 cm und einer Tiefe von 4 bis 5 cm exakt abzutragen, sauber und effizient gelöst werden. Die baulichen Gegebenheiten der Maßnahme mussten bei der Konstruktion des Gerätes zusätzlich berücksichtigt werden. Große Tiefen von rund 20 m, kleine Einstiegsöffnungen und die geringen Abmessungen der Röhre von nur 1,20 m Breite und 1,75 m Höhe erforderten die Trennung von Geräteteilen in Module. Diese wurden in entsprechender Reihenfolge in die Röhre gebracht und vor Ort zusammengesteckt. Mit einer horizontal oszillierenden Punktstrahldüse, die an einem sich horizontal auf und abwärts bewegendem Schlitten befestigt war, wurde der korrodierte Beton samt Auskleidungsfolie auf einer Tiefe von 4 bis 5 cm abgetragen. Trotz des enormen Drucks von 2.500 bar erfolgte der Betonabtrag erschütterungsfrei. Bewehrungsstähle wurden nicht beschädigt und zu erhaltende Betonbereiche blieben von Spannungsrissen verschont.

In der gesamten Röhre wurden mit dieser Strahlautomatik rund 20 Tonnen korrodierter Beton abgetragen. Der Abtrag wurde in kleinen Behältern und Loren zu den Schachtöffnungen transportiert und mittels Portalkränen nach oben gefördert und entsprechend entsorgt.

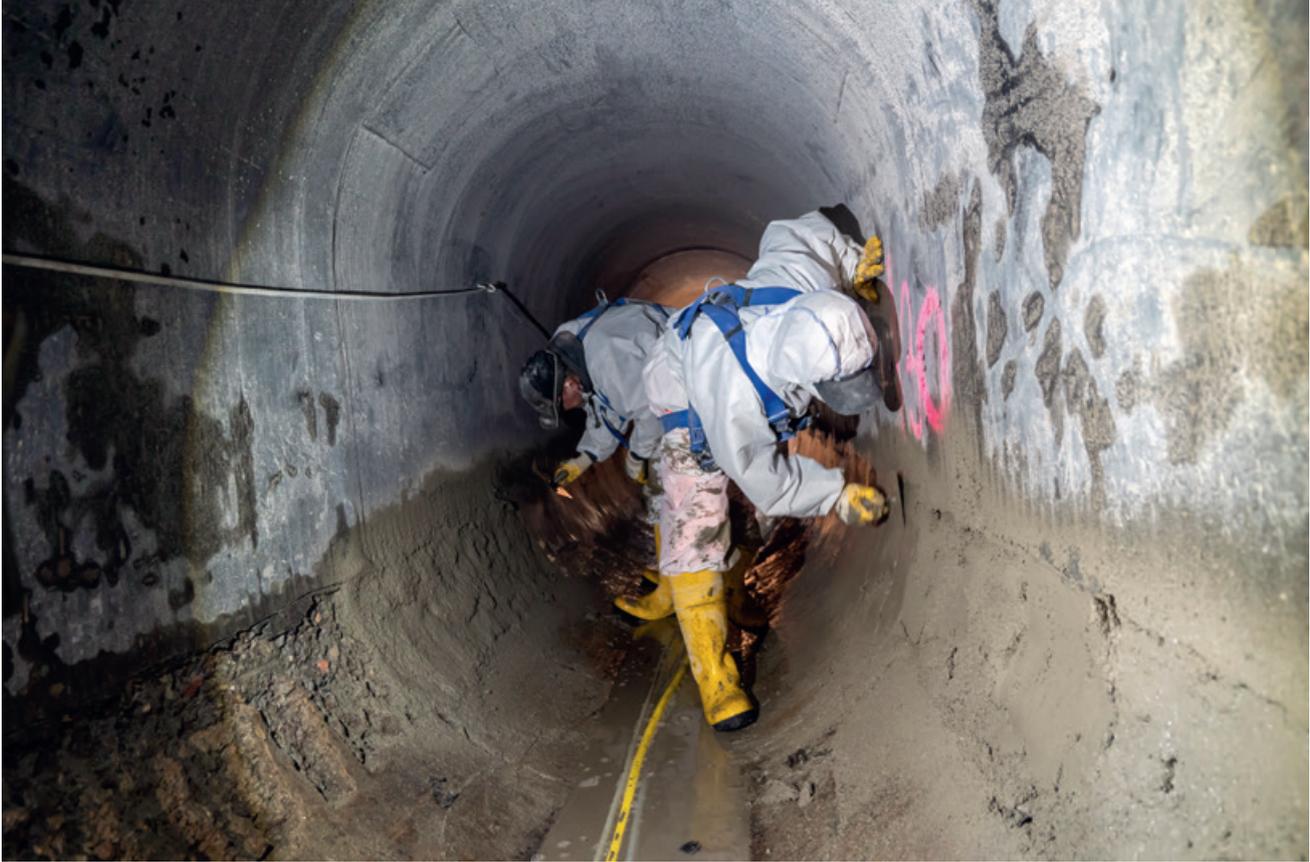
Abb. 5 Arbeiter während der Reprofilierung der Röhre mit Reparaturmörtel

teil der dann einsetzenden baulichen Tätigkeiten war es, in beiden Röhren den schadhafte Beton möglichst präzise abzutragen. Im Anschluss an die Abtragung und Reinigung (Abb. 4) sollte die Reprofilierung der Rohrwandung mit einem Reparaturmörtel mindestens XWW3 (nach DIN 19573) erfolgen (Abb.5). Zudem sollte das Sohlgefälle soweit möglich ausgeglichen werden. Auch eine neue Auskleidung musste erfolgen, um sowohl Rohrsohle als auch Rohrübergänge vor weiterer Korrosion durch biogene Schwefelsäure zu schützen. Als Material sollte ein GFK-Korrosionsschutz gewählt werden. Die Reinigung der Röhre und des Mittelgangs konnte nur über die Montageöffnungen erfolgen. Am Anfang und Ende der Röhre sowie in einem Abstand von jeweils rund 130 m sind zudem Kontrolltüren vom Mittelgang zur Oströhre vorhanden, um einen Zugang zu ermöglichen.

pumpe ebenfalls umgebaut und an die örtlichen Gegebenheiten innerhalb der Röhre angepasst. Die äußeren Abmessungen wurden drastisch verkleinert, um vor Ort aufgestellt zu werden. Unter kontinuierlichem Misch- und Fördervorgang wurde ein neuartiger Mörtel mit der Expositionsklasse XWW4 nach DIN 19573 (SC AwaTec GeoSpray HCE) eingesetzt. Es handelt sich dabei um einen Mörtel, der sich auch in größeren Schichtdicken gut aufbringen und glätten lässt. Darüber hinaus weist er gute Haft Eigenschaften auf und neigt nicht zu Rissbildungen während des Aushärtungsprozesses. Für die Reprofilierung wurden rund 24 Tonnen GeoSpray verarbeitet.

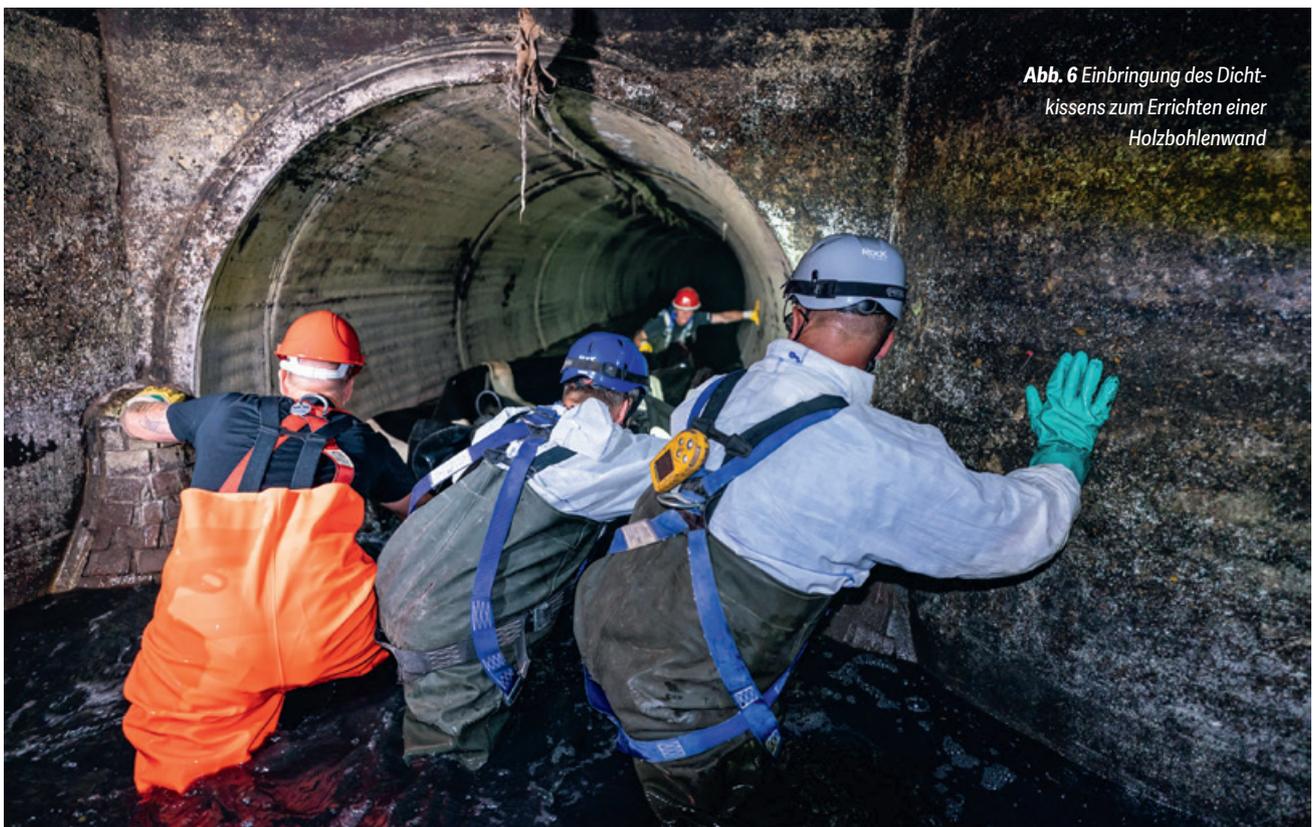
Abb. 6 Einbringung des Dichtungskissens zum Errichten einer Holzbohlenwand

Zunächst mussten gegen 22.00 Uhr am Abend zwei Dichtungskissen (Abb. 6) der Größen DN 1600 und DN 2000 in die beiden Kanäle eingebracht werden, um das gesamte Schmutzwasser aus dem Süden Hamburgs zurückstauen zu können. Nachdem die Sammler trockengelegt worden waren, konnte die Röhre mit Holzbohlen verschlossen sowie die dahinterliegende Wand gemauert werden. Der Nachteinsatz war gegen vier Uhr am Morgen beendet. Nach den abgeschlossenen Reinigungsarbeiten konnte die Firma SMG damit beginnen, den geschädigten Beton nach oben ausgeführten Anforderungen abzutragen.
