„Hartmann-Kanal“ in Duderstadt

# Sanierungsfall höchster Dringlichkeit

In Duderstadt sanierten Experten der SMG Kanalsanierung GmbH, Lage, im Herbst 2010 den ersten Bauabschnitt des sogenannten Hartmann-Kanals, einer betonierten Bach-Verrohrung aus den 1920er Jahren.

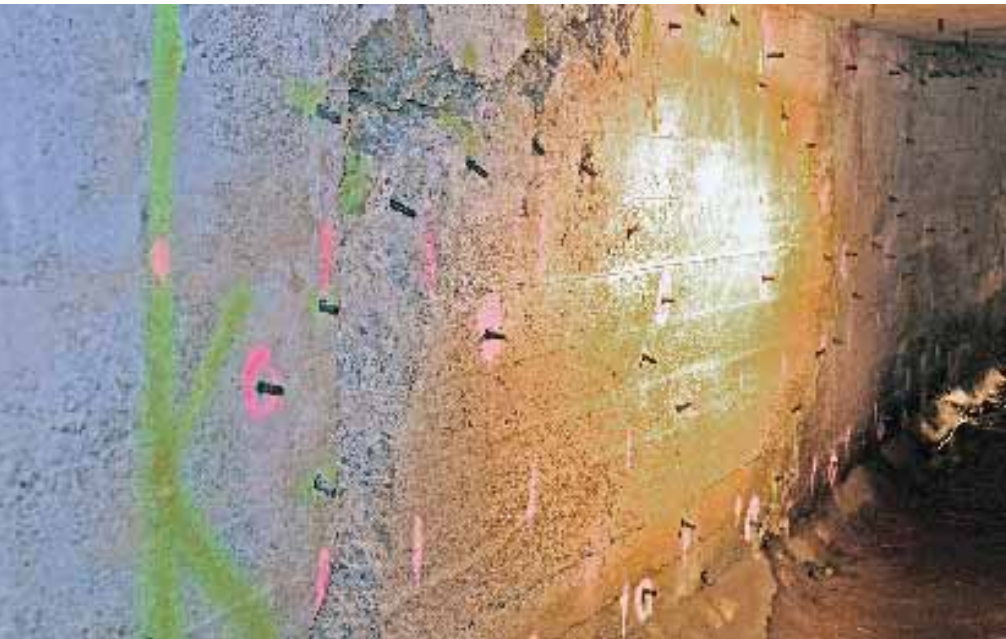
Alarmierender Bauzustand: Der Hartmann-Kanal in Duderstadt war 2010 ein akuter Sanierungsfall. Tiefe Risse mit Materialabplatzungen gefährdeten die Standsicherheit.

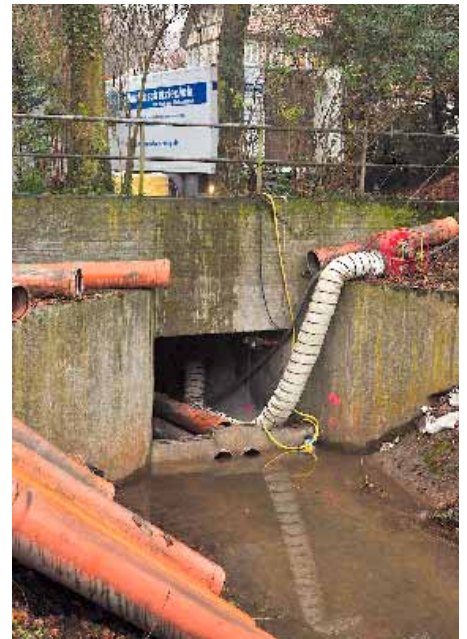
Zugang in den Hartmann-Kanal mit Baustellenaufbau.

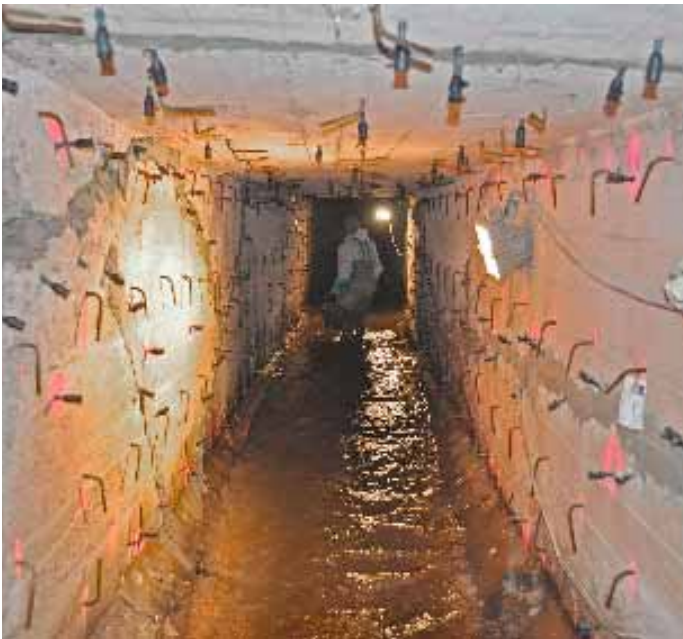
Das Bauwerk, gespickt mit Injektionspackern: Durch Verpressung von insgesamt 150 m<sup>3</sup> Spezialzement wurden Hohlräume im Umfeld des Bauwerks verfüllt und die Standsicherheit der darüber liegenden Verkehrskreuzung wieder hergestellt.

des Bachs in zwei PVC-Rohrstränge DN 400 abführte, die in der Sohle des Stollens verlegt wurden. Dann perforierte man die Wände des Hartmann-Kanals in dichten Abständen mit bis zur Bettung durchgehenden Bohrungen. Durch Injektionslanzen in diesen Bohrungen verpressten die SMG-Fachleute insgesamt über 15 Kubikmeter schnell härtenden Flüssigzement, der die Hohlräume um den Kanal herum füllte und die Standsicherheit der Trasse und die Verkehrssicherheit der darüber liegenden Kreuzung kurzfristig wiederherstellte.

Danach wandte man sich den Rissen in Betonwänden und Decken zu: Während gröbere Risse in Trockenspritztechnik nach DIN 18551 mit Beton verfüllt wurden, schloss man feinere Risse kraftschlüssig durch ein mineralisches Injektionsgut mit Hilfe von Packer-Systemen.

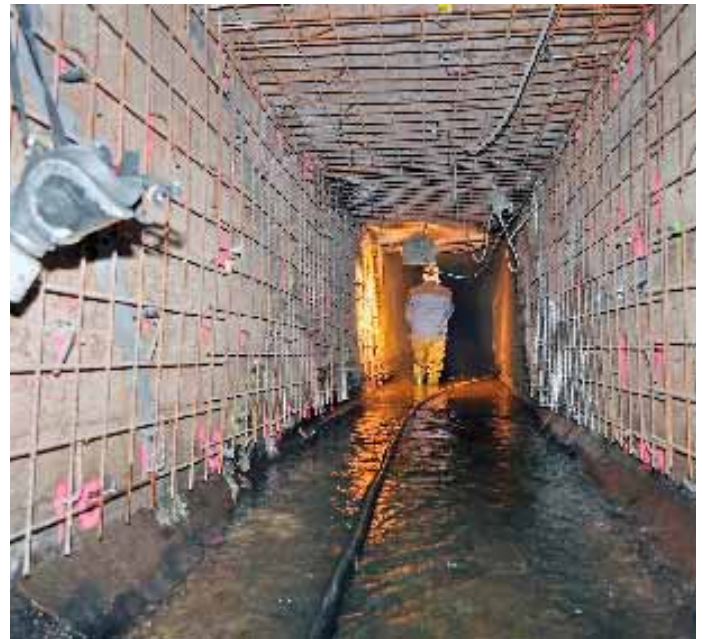
Stand sicherer Kern: An Ankern wurden ganzflächig Stahlmatten als künftige Armierung einer neuen Beton-Innenschale befestigt.

Im letzten Durchgang schließlich bekam der Hartmann-Kanal eine statisch tragende Innenschale aus Stahlbeton. Dazu bohrte man Stahlanker in die Wände, an denen vollflächig stählerne Armierungsmatten aufgehängt wurden. Letztlich bildeten diese dann den Kern einer 10 Zentimeter stark aufgetragenen Spritzbeton-Schicht.

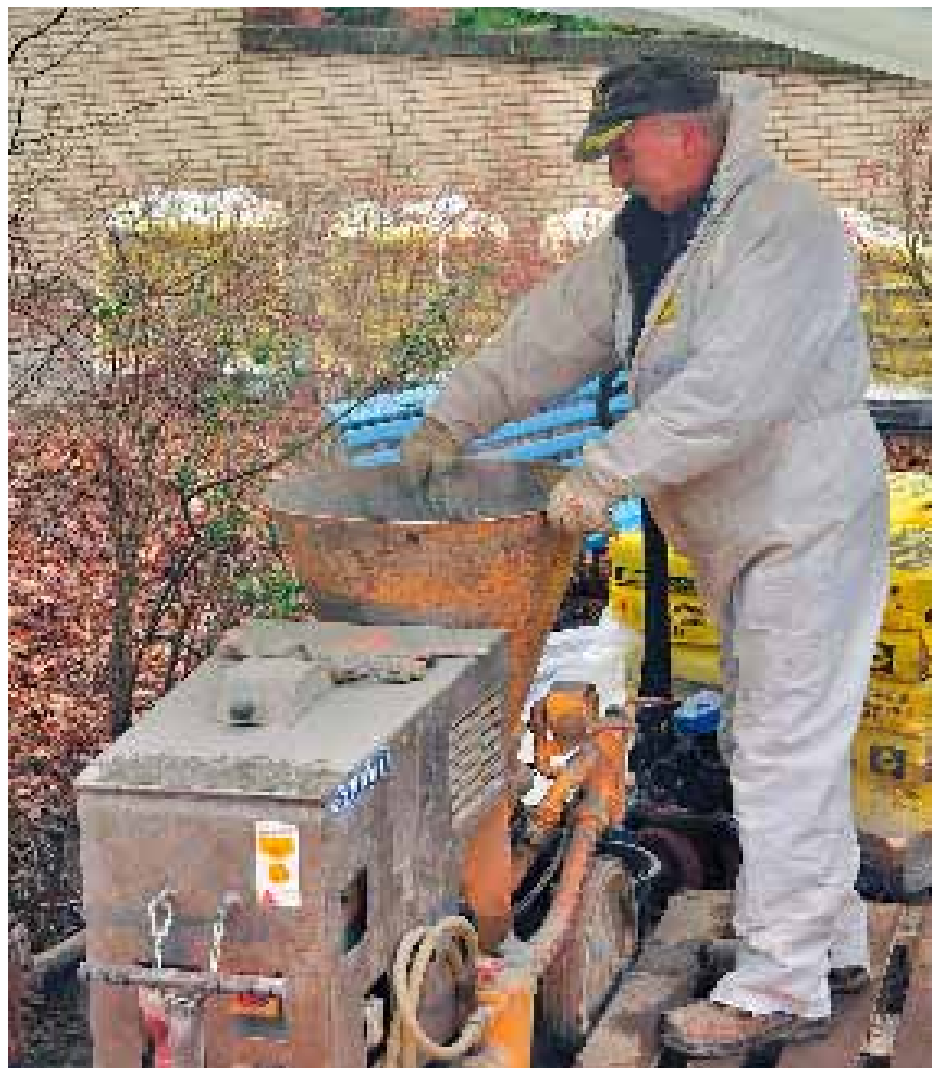
Vorbereitung des Spritzbetons oberhalb des Eingangs zum Hartmann-Kanal.

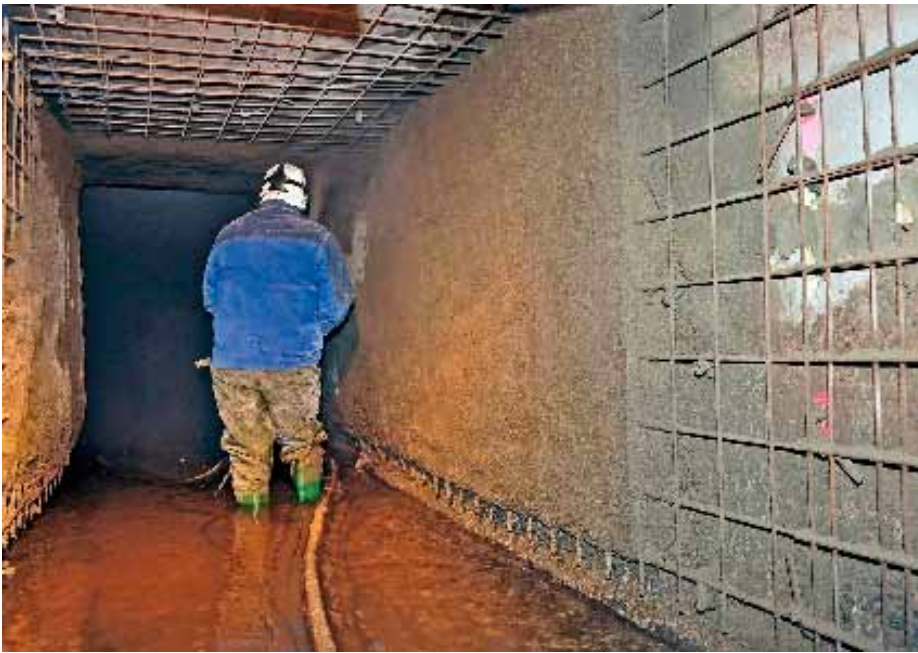
In Trockenspritztechnik wurde um die Armierungen eine 10 Zentimeter starke Spritzbeton-Schicht aufgetragen.
