Sanierung eines stark korrodierten Pumpwerks

Sichere Abwasserförderung dank Spezialmörtel

Dringend und deutlich bot sich in Rees an der deutsch-niederländischen Grenze den beteiligten Fachleuten der Bedarf an Betoninstandsetzung beim stark korrodierten Pumpwerk B dar. Zum Einsatz kam ein spezieller Trocken- sowie Silikatmörtel.

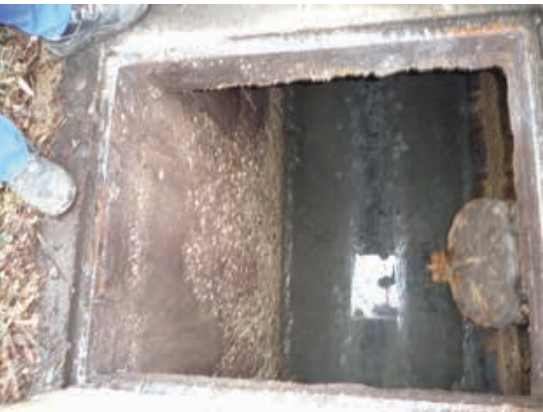
Der erste Eindruck an den Froschlappen wurde...

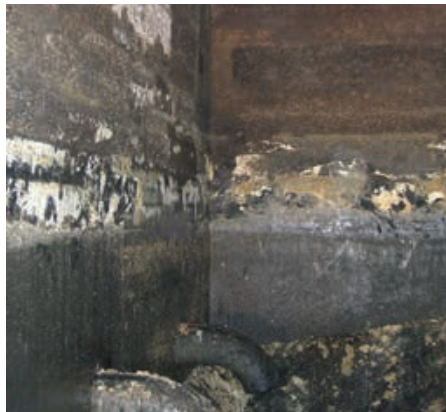
...durch drastische Schädigungsbilder im Einlaufwerk...

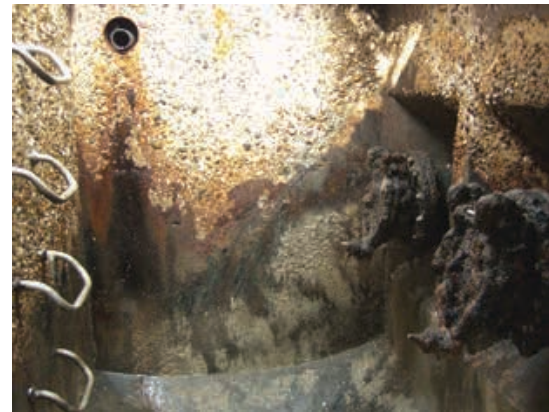
...sowie im Auslaufwerk vervollständigt.

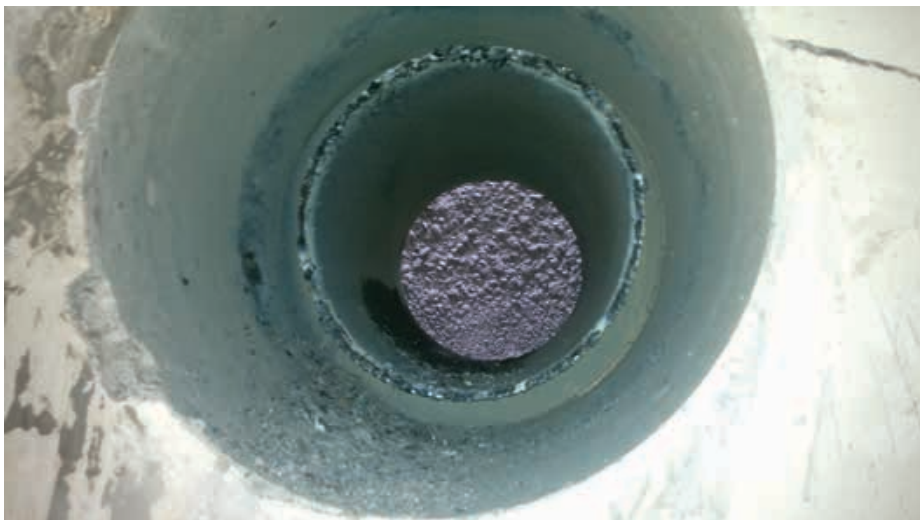
Ein Blick durch Kernbohrung und konische Stahldurchführung nach Überbohrung der korrodierten Stahldurchführungen durch Stahlbetonwand zum Ablaufbauwerk.

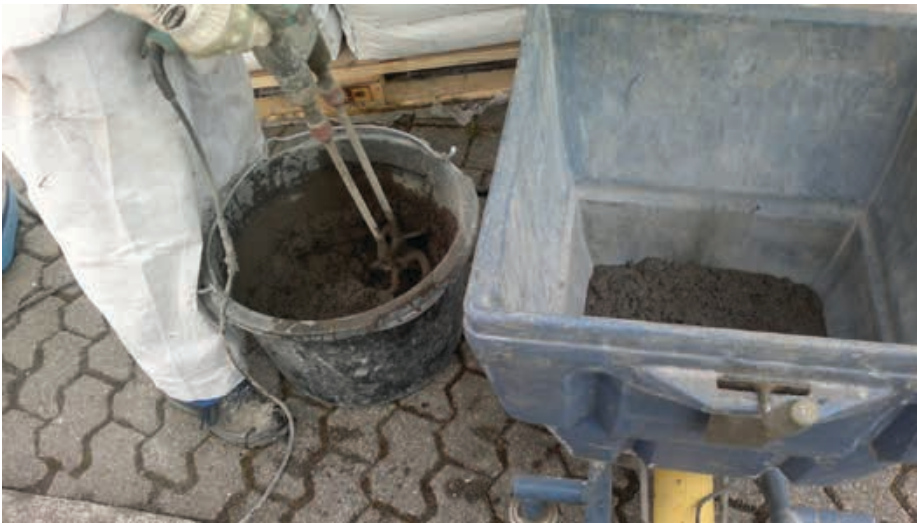
Das A und O gelungener Betoninstandsetzung: Schulung, Sorgfalt und Erfahrung, hier zum richtigen Anmischen der Mörtelkomponenten.

Spezielle Schulungen des Baustoff-Herstellers vermitteln den Umgang, wie etwa das sorgfältige Anmischen von Pulver- und Flüssigmengen bis zum Glätten. Für ein entsprechend ausgebildetes und erfahrenes Verarbeiter-Team bil-

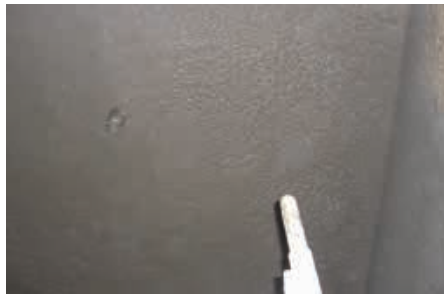
Bei den Deckenflächen des Einlaufbauwerks waren Spritzarbeiten über Kopf erforderlich.

det so ein zweikomponentiger Silikatmörtel also kein Problem mehr, sondern liefert entsprechende Dichtheit und chemische Beständigkeit (pH₀+14). Vertikale und Überkopfflächen im Pumpwerk B wurden gespritzt, horizontale Flächen händisch reprofiliert.

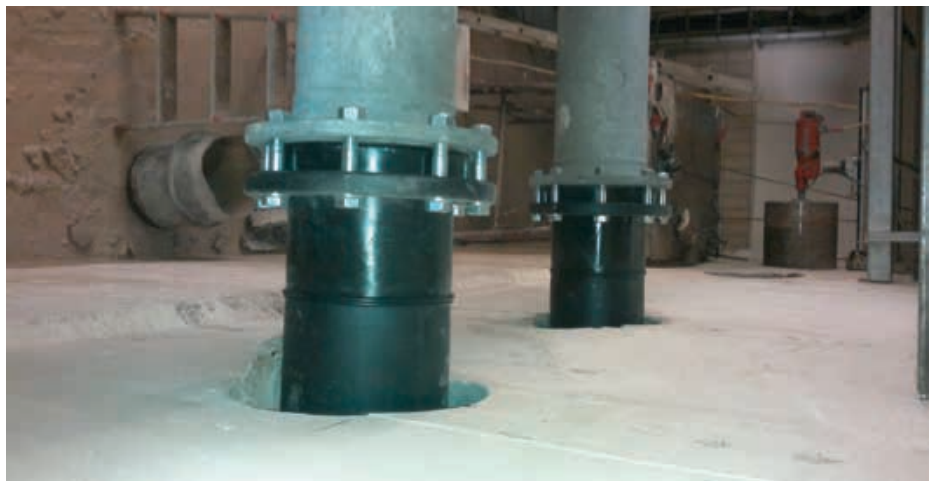
Das neue Kunststoff-Rohrnetz gehört zum Anti-Korrosions-Konzept.

Das Konzept von Planer, Remmers Fachplanung und ausführendem Fachunternehmen unter Verwendung von Spezialbaustoffen wurde in einer mineralischer Instandsetzung und neuer HDPE- und PEHD-Kunststoff-Verrohrung verwirklicht. Für die Abwicklung von Sanierungsprojekten aus dem Bereich Abwasser- und Schachtsysteme ist extra eine Sparte innerhalb der Remmers Fachplanung gebildet worden. Verantwortlich für diesen Bereich ist Thomas Rosenberger, Planer- und Objektmanager WWT- Waste Water Treatment sowie zertifizierter, sachkundiger Planer für Betoninstandhaltung.
