Kriegsschaden im Mindener Kanalnetz behoben

Mancherorts wird noch immer mit den Konsequenzen des Zweiten Weltkrieges gekämpft. So auch in Minden, wo kürzlich die SMG Bautenschutztechnik für Hoch- und Tiefbau GmbH die Spätfolgen eines Bombentreffers auf den Abwasser-Hauptsammler am Schwichowwall beseitigte.

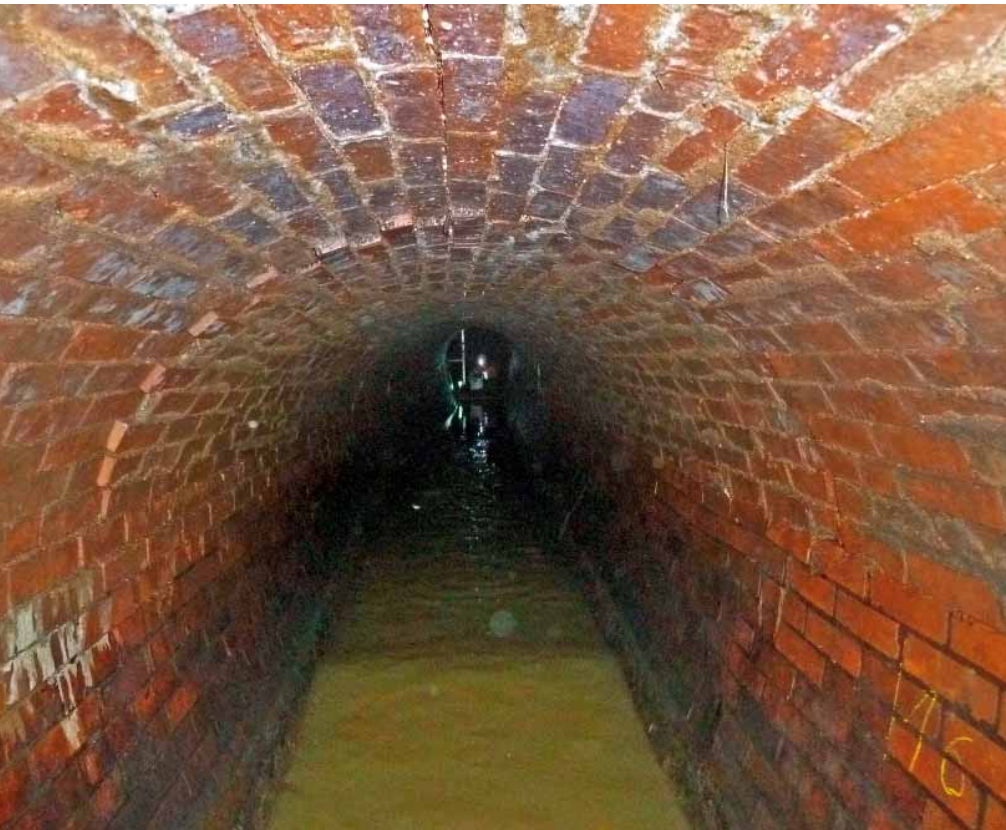
Die Deformation des Sammlers unter dem Schwichowwall in Minden ist an dem Versatz im Mauerwerk in der Bildmitte deutlich erkennbar.

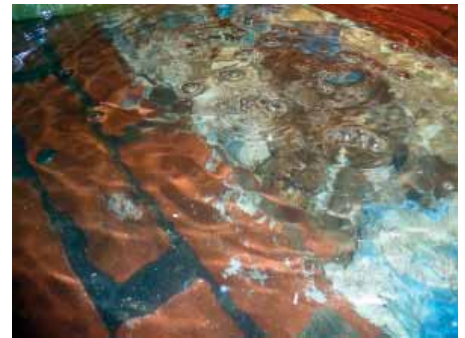
Sprudelnde Quelle im Abwasserkanal: Große Teile eines Oberflächengewässers drangen in das undichtere Bauwerk ein und belasteten die Kläranlage erheblich mit Fremdwasser.

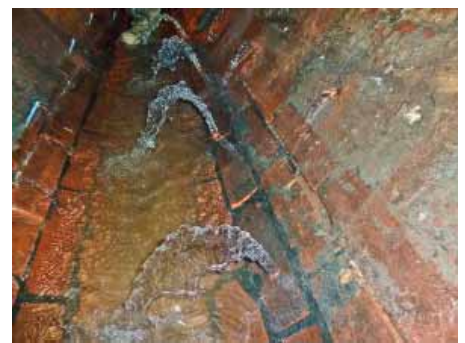
An den Bohrungen für die Injektionslanzen zeigte sich deutlich, welcher Grundwasserdruck auf dem Sammler am Schwichowwall lastet.

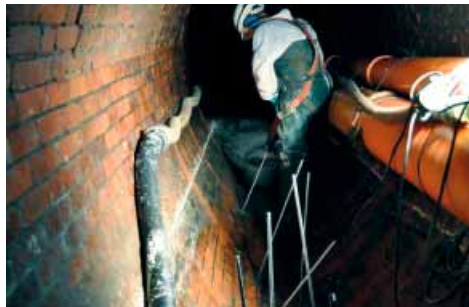
Injektionslanzen wurden bis weit hinter die Wand des Bauwerks vorgetrieben, damit das Material seine abdichtende Wirkung schon im weiteren Umfeld der undichten Wand entfalten konnte.

Um diese Wirkungen zu erreichen, setzte man 2 Techniken ein. Im Sohlbereich wurden Rammverpresslanzen mittels Rammblock bis weit hinter die Kanalwand vorgetrieben. Die Austrittsöffnungen in den Lanzen wurden so platziert, dass das Material etwa einen Meter jenseits der Wand austrat und dort seine Wirkung entfaltete. So war eine großräumige Durchdringung der Rohrbettung gewährleistet.

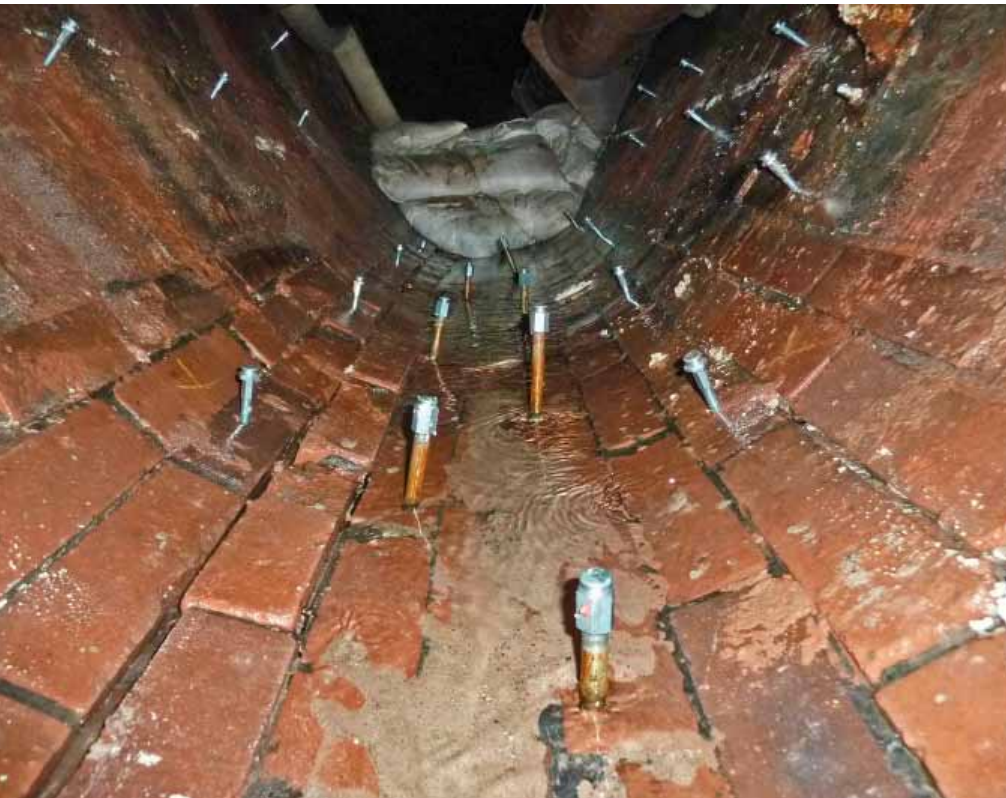
Mit diesen Bohrpäckern wurde Material zur Abdichtung und Stabilisierung unmittelbar in die Wand des marmorierten Bauwerks verpresst.

Um die Wand selbst abzudichten und zu stabilisieren, benutzte man in dichtem Raster versenkte Bohrpacker, die bis zur halben Tiefe der Wand reichten und jeweils diagonal in das Mauerwerk eingeführt wurden. Sowohl Lanzen als auch Packer wurden mittels luftbetriebener 2-Wege-Injektionsanlage über Hochdruckschläuche mit Harz beschickt. Insgesamt verfüllte SMG im Laufe von 4 Wochen rund 10 m³ Hohlräume in und um die Schadstelle, was das ganze Ausmaß der Problematik deutlich macht.

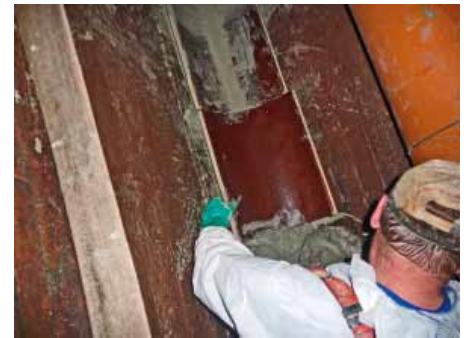
Verlegung eines Steinzeug-Gerinnes in dem begradigten Unterbogen des Bauwerks.

die Experten einem weiteren Problem zu: Der Sammler hatte im Bereich der Sohle einen markanten Unterbogen entwickelt, der sich günstiger Weise nicht im Scheitel des Bauwerks wiederfand. So konnte im letzten Arbeitsgang der Unterbogen mit Beton ausgeglichen werden, in den man eine Steinzeug-Gerinne-

schale zur Verbesserung der Hydraulik bettete. Nach insgesamt 5 Wochen Arbeitszeit konnte SMG erfolgreichen Vollzug melden. Der Sammler Schwichowwall steht stabil, ober- und unterirdisch läuft wieder alles so ab, wie es soll. Und die Kläranlage Minden ist um mehrere hunderttausend Kubikmeter Fremdwasser entlastet. Der wirtschaftliche Aspekt dieser Entlastung ist geeignet, die Sanierungsmaßnahme vollständig gegenzufinanzieren und darüber hinaus den Abwasserhaushalt deutlich zu entlasten. Kein Wunder, dass die Städtischen Betriebe Minden sich in höchstem Maße zufrieden mit Durchführung und Resultat der Sanierungsmaßnahme zeigen. Ein Lob, das SMG-Geschäftsführer Volker Schmidt postwendend zurückgibt: „Bei einer solchen Herausforderung ist es schon sehr wichtig, auf der anderen Seite einen Partner zu haben, mit dem man jederzeit Hand in Hand zusammen arbeiten kann.“ ■
